# 断層地表変位による熊本・益城町の水道管路破壊に関する分析

高田至郎

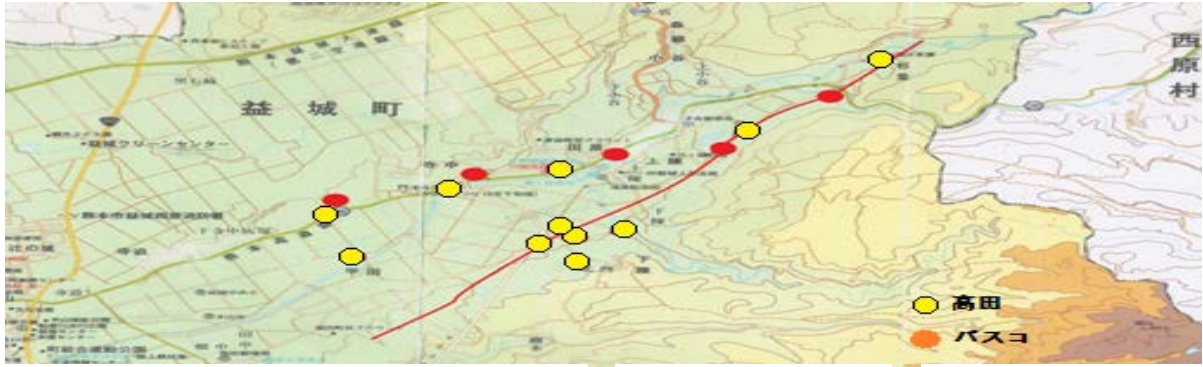
図3 益城町下陣・平田地域における断層と地表亀裂

益城町では布田川断層、日奈久断層に沿って地表面亀裂が数多く発生している。パスコ(株)は地表断層亀裂の分布を詳細に調査している<sup>3)</sup>。著者らも、水道管路被害に関係すると思われる津森校区の下陣、上陣、福田校区の平田において断層変位の現地調査を実施した。結果を図 3 に示す。赤丸印は断層変位が確認された位置である。山岳地域である福田校区の丘陵地帯に沿って、南西の日奈久断層へと延伸する布田川断層地域の比較的柔らかい田畑や道路面での地表亀裂が特徴的である。

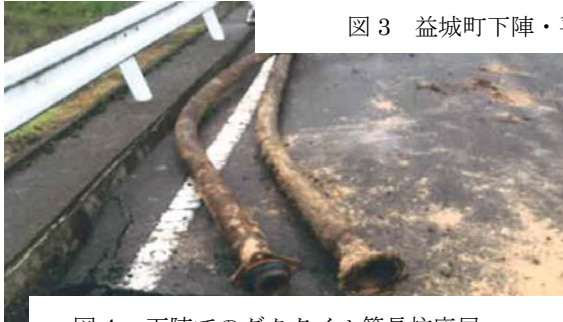
図4 下陣でのダクタイト管長柱座屈

図 4 は益城町下陣で見られた約 30 年以前に敷設された  $\phi 100$  の DCIP 送水管 2 本の被害である。埋設時から曲管ではなく、約 4m の管路が両端 K 型継手部から円弧状に変形しており、従来、かかる DCIP 本体が変形を受けた例は著者の知る限り皆無である。中央部最大で、616mm と 259mm の変位であった。

継手部の押し口端部、差し口端部の破損は腐食が進んでいる状況であった。

は管路敷設替えて掘削された様子であるが、管路変形は図のような状態であったことが推察される。図4の掘削された管路破壊モードと酷似している。管路と断層線の交差位置に継手が存在していたことが今回の被害モードを生み出した要因の一つと推察される。

下陣では2件の被害管路が掘削されているが、幾何的変形から計算される、大変形のAは5.0%、Bは1.4%のひずみであることが知られた。CIP (FC)の降伏ひずみは載荷ひずみ速度が $10^{-3}$ では0.01%以下であり、DCIPでは降伏ひずみは、FCの約10倍程度である。下陣管路はDCIPと推定されるが、いずれにしても被害管

路では剛性がかなり低下していることが推測され、管路の変形が容易に進行した可能性がある。

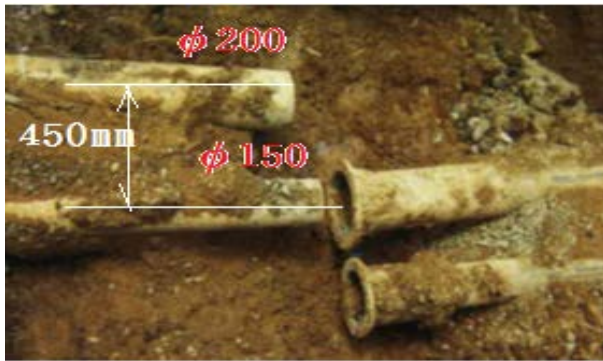
図5 平田でのダクタイト管継手抜け

また、図5は益城町平田における並列埋設のφ200DCIP送水管およびφ150のDCIP配水管の被害で、地表断層亀裂部でK型継手が水平に450mm程度移動して破壊している。

平田では2本の管路と地表断層亀裂は、ほぼ90度である。継手が断層線上にある場合には継手部はせん断力を受けて容易に継手が離脱して、約450mm 相対ずれを引き起こしている。実験結果は図13の通りである。実験では地盤の動きは15mm程度与えているが、管のずれ量は7mm程度と約半分の量であり、管路の変形は、断層線両側の継手間に限定されている。これらは、管路周辺の地盤剛性によって変化する。管路の長手方向でのずれは全く見られない。

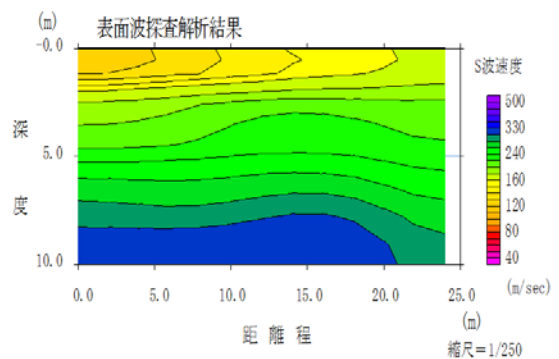
図8 下陣表面波探査結果

管路が埋設されている地盤の状況を知る目的で表面波探査を実施した。表面探査はインパルス振源によって励起された表面波を測線上の多数の受振器を用いて測定を行い、多数のトレースから位相速度曲線(分散曲線)を計算し、さらに一次元の測定解析を測線上で連続して行うことにより二次元のS波速度構造を求める手法である。応用地質構築の機器を用いた。測線50mで、2mごとに地震計を配置して速度分散曲線を合理的に求めて地下構造を決定し、S波速度構造を得た。測線長の約半分の距離までの地盤深さ構造を推定することができる。断層横断管路の被害地点である下陣および平田の2地点で実施した。図8に見るように下陣では、地表面付近は約150m/secで、地下10m付近では約500m/secの傾斜した岩盤層相当速度値が見られる。

岩盤層の傾斜角度は約 60 度である。断層モデルで想定されている角度とほぼ対応している。また、平田では地表面付近は約 200m/sec のやや硬地盤で、地下 10m 付近では 300m/sec 以上の岩盤相当の速度である。また、その傾斜角は下陣と同様である。これらの速度値は管路の応答を検討する際の地盤反力を算出する際に活用しうる。

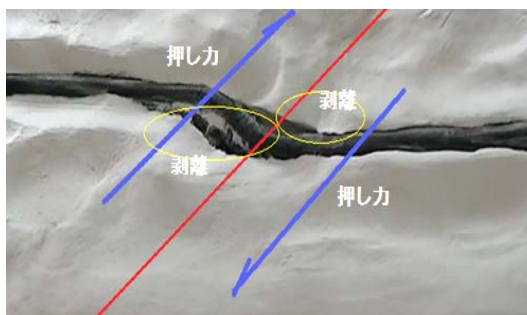
図 9 右ずれ断層変位による管路変形と剥離

連続管ラバー管を地表面に埋設して 45° 交差角変形を与えた。管変形は断層線のごく近傍に限定されて、断層両側では圧縮力により変形する。その際、ある程度の食い違いで地盤と管は剥離して管路変形は急激に進行する。さらに地盤変位が増大すると、管路被害でよく見られるように Z 字型変形へと進むことが知られた。さらに、継手で変形が許容される場合には、一般的に継手剛性は管体より小さい場合が多く、継手の動きが管体変形よりも先行して発生することも知られた。上記の実験は、管路の剛性・形状・継手、地盤の材料特性、埋設条件、断層変位などを考慮せず断層変位と埋設管路の挙動を見たものである。何らかの条件が満たされたときに、実際の被害モードを再現できるか否かを調べるのが目的である。

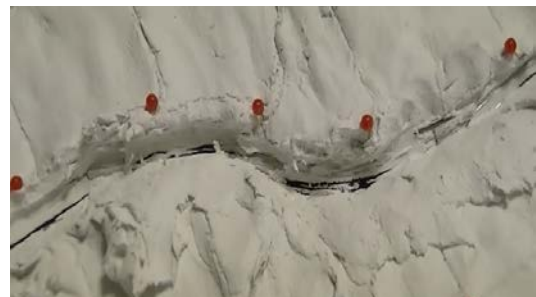
図 10 継手 DCIP 管路の長柱座屈

次に下陣管路の被害を再現するために金属針金を管体に見立てて、ゴム製継手を挿入して管セグメントを接合し、管路モデルとした。その際、断層線を横断する位置に継手部を配置した。結果を図 10 に示す。継手の無い連続針金管路では、変形が限定される固定位置まで直線状に変形するが、図 10 のように継手を挿入した場合には、継手が相対的に固定点のように挙動し、その中間の管路が弓状に変形する。下陣被害と極めて相似である。断層変位が増大すると、K 型継手ではある程度までは回転するが、それ以上では回転が進まず、地盤押し力が断層線両側で逆方向に作用して、図 11 の変形が惹起されるものと推察される。

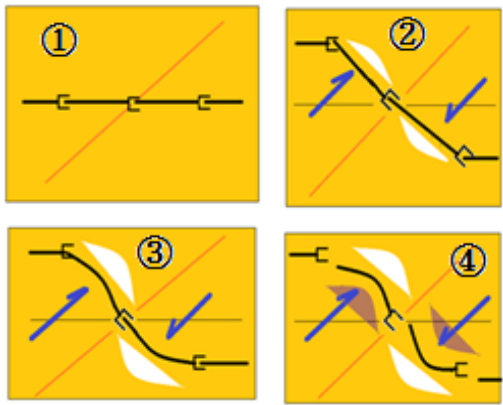
図 12 管路長柱座屈のメカニズム

実験より、断層と 45 度で交差して約 200cm の右横ずれ断層変位を受けた K 型継手 CIP の被害メカニズムは次のように考えられる。図 12 に示すように、地震前は直線であった管路は、断層変位によって継手の回転・伸縮のモーメントと伸縮力が作用して、②のステップで可能な角度まで変形したと考えられる。③の段階では、断層運動方向の管路背後では土の剥離のために反力が作用せず、反対方向からの土圧が管路に作用して管体変形が発生した。さらに④の段階で、さらなる断層変位で継手が完全に離脱したと考えられる。図-7.8
